Informazioni accessibilità visita guidata PORDENONE

Data rilevazione: 4 novembre 2014

Visita guidata: Pordenone

Itinerario previsto: Visita sperimentale in centro storico (non ancora inserita in catalogo visite Turismo FVG)

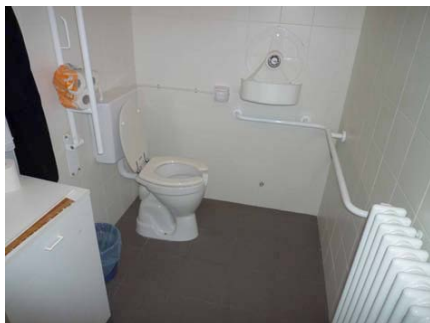
Foto 5

Servizio igienico interno riservato ai dipendenti, raggiungibile attraverso corridoio con porte con luce netta di 80 cm, e con misure interne di 210 x 110 cm (assenza di spazio utile per una rotazione interna di sedia a ruote), con dotazione di sanitari sagomati e maniglioni a lato e di fronte a tazza wc. Presenza di mobile che impedisce l'accostamento laterale a tazza wc; installazione di contenitore salviette di carta troppo alta per utilizzo da chi usa sedia a ruote. Contrasto cromatico tra pavimento (nero) e pareti laterali (bianche), con sanitari bianchi.

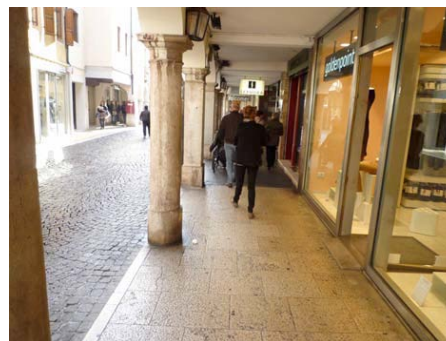
Foto 7

Inizio della visita percorrendo Corso Vittorio Emanuele, con pavimentazione in pietra liscia sui due lati e con cubetti di porfido nella fascia centrale. Percorso pedonale sotto i portici di Corso Vittorio Emanuele con pavimentazione uniforme e alcuni tratti in leggera pendenza a causa dell'andamento naturale del terreno. Presenza di alcuni ostacoli sul percorso pedonale, non segnalati, causati dalla presenza di tavoli e sedie dei locali che si affacciano sul corso (Foto 7 e 8)

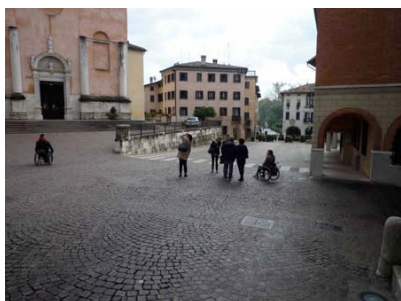
Foto 9

Il percorso prosegue, di fronte al Municipio, in direzione di Piazza San Marco, percorrendo tratto in cubetti di porfido contraddistinto da pendenza elevata non affrontabile in autonomia da persona su sedia a ruote (nel tratto fiancheggiante il municipio misurata superiore al 13%). Circa all'altezza del Duomo, possibilità di tornare su percorso pedonale sotto i portici pavimentato in pietra liscia e raccordato senza soglie con la sede stradale sia nel tratto iniziale che in quello conclusivo (*Foto 9 e 10*)

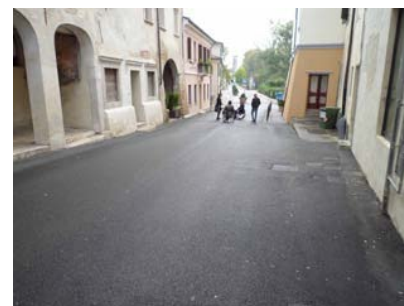
Foto 11

Via San Marco sprovvista di marciapiede/sede riservata ai pedoni, ma con traffico molto limitato. Attraversamento semaforico di Via Riviera del Pordenone, di fronte al ponte sul Noncello, a raso con percorso pedonale, dotato di segnale tattilo plantare di pericolo e segnale acustico per non vedenti, ma con tempo concesso all'attraversamento troppo ridotto. Ponte sul Noncello con pavimentazione uniforme perfettamente raccordata con tratto pedonale successivo di Via della SS. Trinità, costeggiato da aree verdi. (*Foto 11, 12, 13 e 14*)

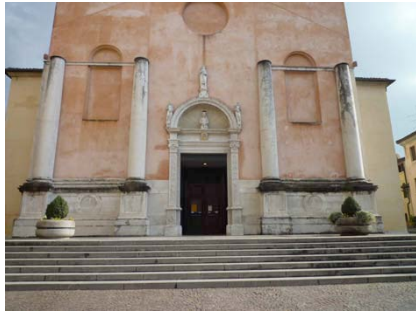
Foto 15

Chiesa di SS. Trinità con 3 gradini all'accesso rispettivamente di 10 cm, 13 cm e 13 cm. Il percorso viene rifatto a ritroso fino di fronte al Duomo, con necessità di accompagnatore per le persone su sedia a ruote per percorrere in salita Via San Marco e il tratto antistante il Duomo, a causa dell'eccessiva pendenza già rilevata in precedenza. Di fronte al Duomo pavimentazione in cubetti di porfido in alcuni tratti leggermente dissestata. Accesso principale del Duomo attraverso scalinata oppure dalla porta laterale destra mediante rampa inclinata con pendenza al 6%, lunga ma interrotta da ripiano di sosta, leggermente arretrata sulla facciata laterale e non segnalata. (Foto 15 e 16) Doppia porta per accesso alla chiesa: porta esterna in vetro, pesante e non facilmente manovrabile, e porta interna a doppia anta in legno priva di maniglie, caratteristica che impedisce un facile utilizzo, ma che può essere fissata in posizione aperta. (Foto 17) Interno del Duomo visitabile senza affrontare dislivelli, ad esclusione della cappella Montereale Mantica, affrescata dal Pordenone, che all'accesso ha due gradini di 17 cm e 15 cm, in parte visibile anche dall'esterno avvicinandosi ai gradini stessi. (Foto 18)

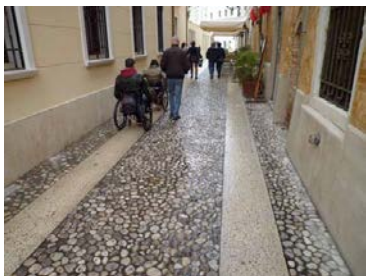
Foto 19

Ritorno su Corso Vittorio Emanuele sotto i portici, il cui accesso sul lato di Palazzo Ricchieri è ben raccordato con la sede stradale. Percorrenza di Via del Castello, con pavimentazione in acciottolato e con due fasce laterali con finitura liscia, di dimensioni insufficienti per permettere passaggio di sedia a ruote; parte della via è occupata da tavoli e sedie di un locale di ristorazione (Foto 19).

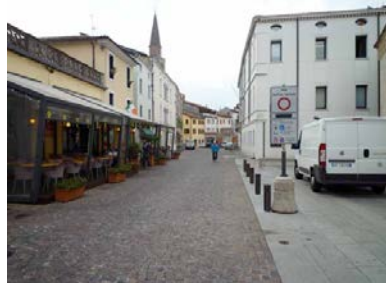
Foto 20

Attraversamento di Via della Motta e di Piazza della Motta, pavimentate in cubetti di porfido con fughe limitate (Foto 20).

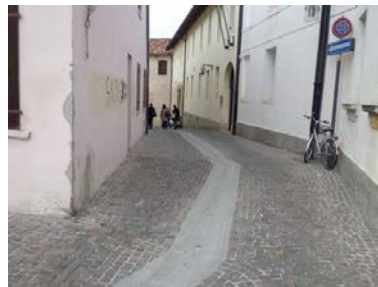
Foto 21

Tratto che conduce da Piazza Ospedale Vecchio a Piazza del Cristo caratterizzato da strada con pendenza del 10,5% (Foto 21)

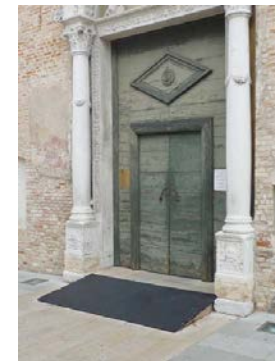
Foto 22

Chiesa di Santa Maria degli Angeli, in Piazza del Cristo, con rampa lignea (removibile) di fronte all'accesso per superare gradino. (Foto 22)

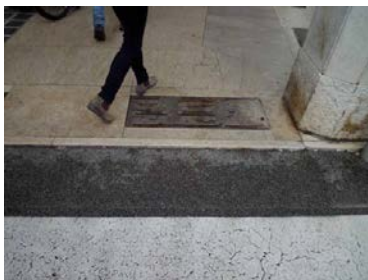
Foto 24

Percorrenza di Via del Cristo, rientrando per un breve tratto sul Corso Vittorio Emanuele, per poi imboccare Via Battisti in direzione del Teatro Verdi; tutte strade con leggera pendenza. Attraversamento di Via Battisti, antistante al Teatro Verdi e in direzione di Piazzale XX Settembre con soglia di circa 2 cm. Pavimentazione sotto i portici in Piazzale XX Settembre senza dislivelli e con finitura liscia (Foto 23 e 24)
